# 快速指南 — 全景拍摄失误案例汇总

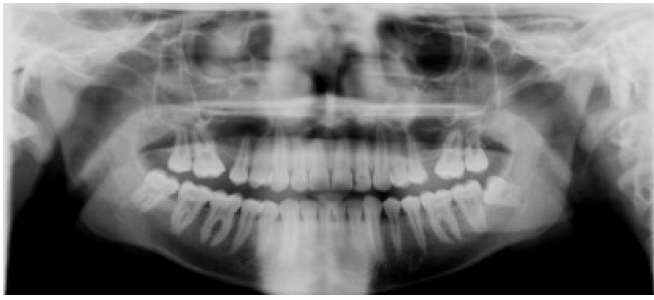
## 案例 1: 下颌前牙区域辐射穿透度不够

射线被脊柱阻碍。未能完全穿透下颌骨组织。

调整患者颈部定位，确保颈部直立居中，让患者稍靠前半步。

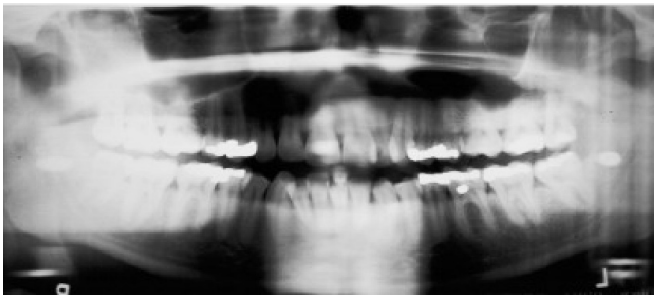
## 案例 2: 影像辐射穿透度不够，前牙显示较大

定位聚焦激光束或自动对焦 (Autofocus) 激光束定位过靠前。影像双侧看不到脊柱显影。

将定位聚焦光束后移至侧切牙根尖位置。

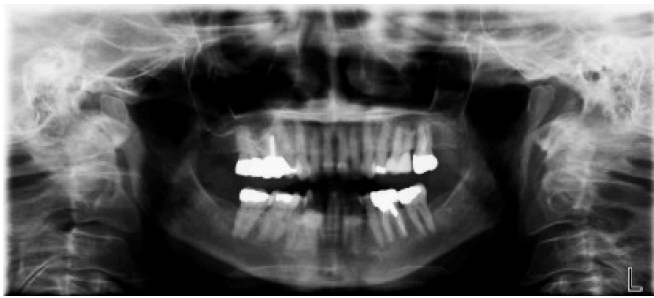
## 案例 3: 牙齿显示较小且双侧脊柱显影过多

定位聚焦激光束或自动对焦 (Autofocus) 激光束定位过靠后。影像中牙齿显小且双侧脊柱显影过多。

将定位聚焦光束前移至侧切牙根尖位置。

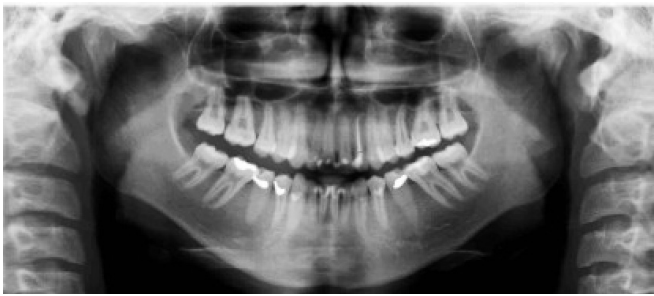
## 案例 4: 微笑线 (牙齿排列解剖曲线) 太大

患者下巴过低。

调高设备抬高患者下巴。

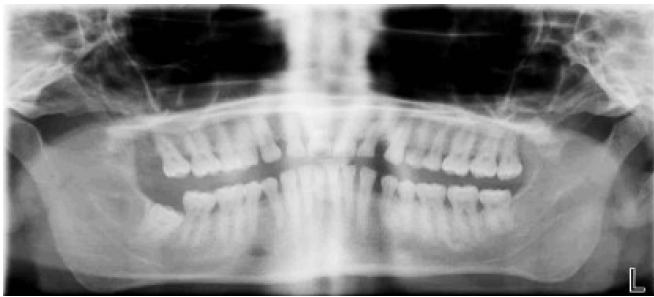
## 案例 5: 微笑线 (牙齿排列解剖曲线) 上凸

患者下巴抬的过高。

调低设备降低患者下巴。

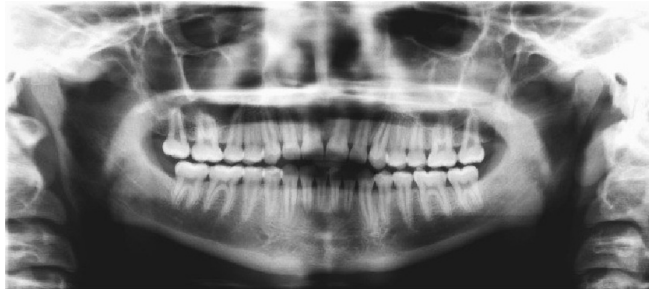
### 案例 6: 微笑线 (牙齿排列解剖曲线) 过平

患者下巴定位过高。

调低设备降低患者下巴定位。

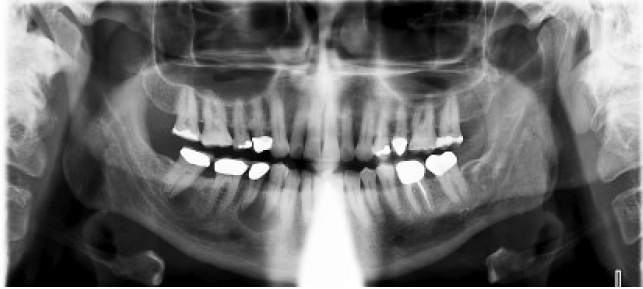
### 案例 7: 前牙下颌区辐射穿透度不够

铅衣在患者背后位置过高。

拉高患者胸前铅衣位置, 拉低患者背后铅衣位置。

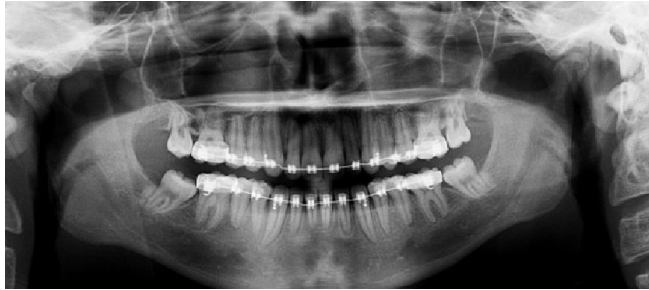
### 案例 8: 影像倾斜。一侧髁骨明显高于另一侧

中矢激光束未对准。患者倾斜。

将中矢激光束与鼻根中线进行对准。

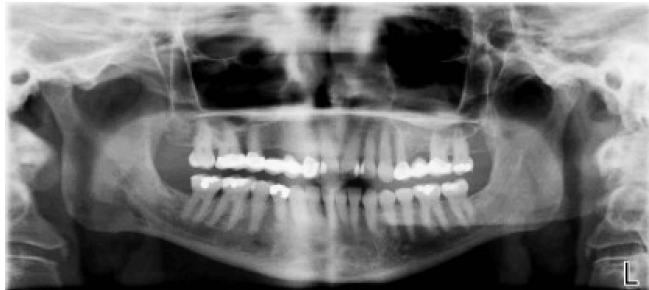
### 案例 9: 两侧下颌支与牙齿大小不同

患者扭动。

确保患者在全景成像时候处于直立稳定状态。

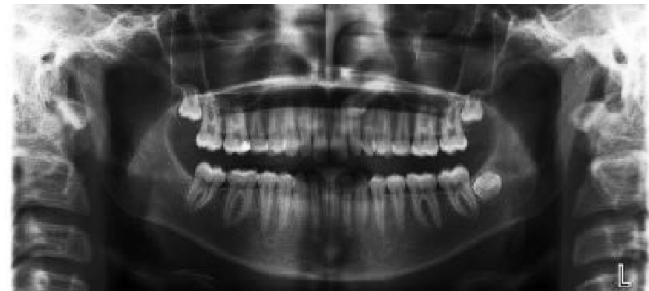
### 案例 10: 上颌区拱状阴影

患者舌腭之间有空隙。  
在案例影像中可明显看到一个上颌拱形阴影。

让患者闭口且保持舌头顶住上腭。

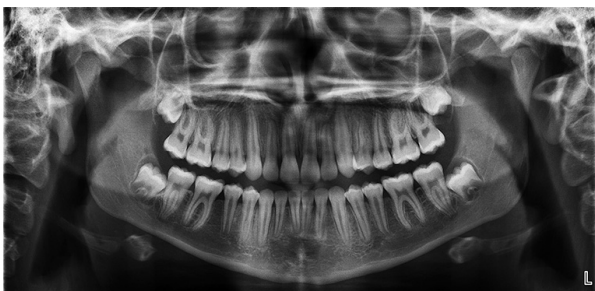
### 正确操作

- 激光束定位正确。
- 中矢线正确对齐, 患者不偏移, 影像对称。
- 颈部竖直, 无脊椎伪影。
- 法兰克福面水平, 保持微笑口型。
